内检测施工全流程介绍

北京派普兰管道科技有限公司 总经理 罗毅辉

• 施工全流程介绍

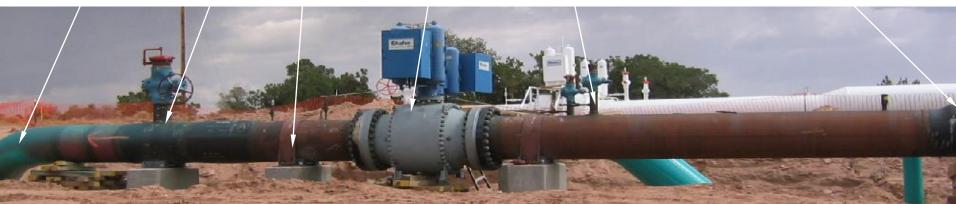
收球筒附近典型几何检测结果

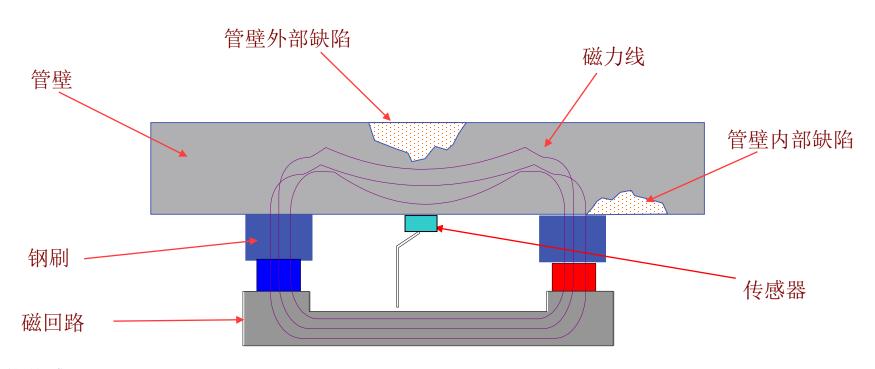
漏磁检测-基本原理

主体传感器

- •磁铁钢刷管壁构成的磁回路使管壁沿轴向磁饱和;
- •漏磁信号变化引起传感器中信号变化;
- •进行缺陷的识别和检测;

管壁缺陷将引起磁力线变形

管壁中存在金属缺失;

管壁上附着其他金属物;

管壁钢材性质发生变化;

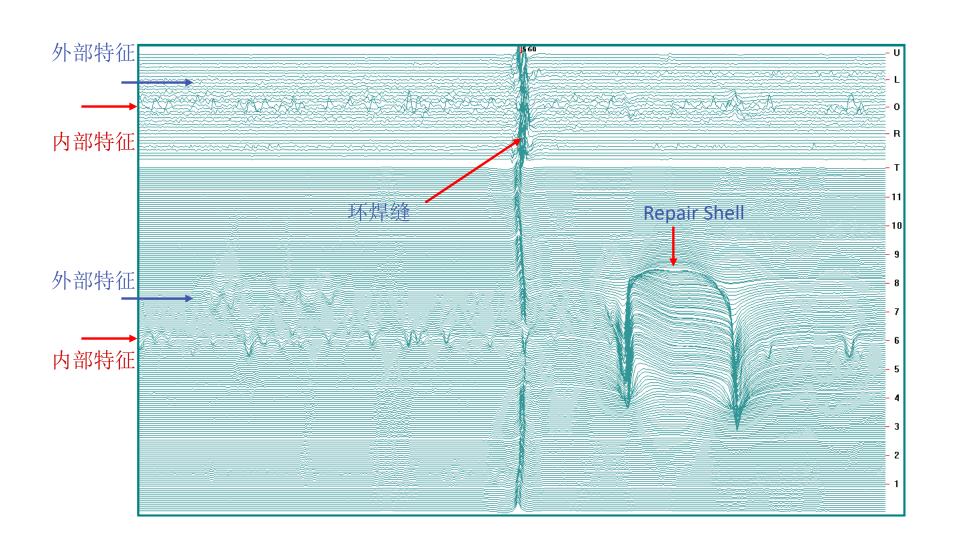
漏磁检测——采集信号

漏磁检测一特征示例 外部腐蚀 外部腐蚀 螺旋焊缝 螺旋焊缝

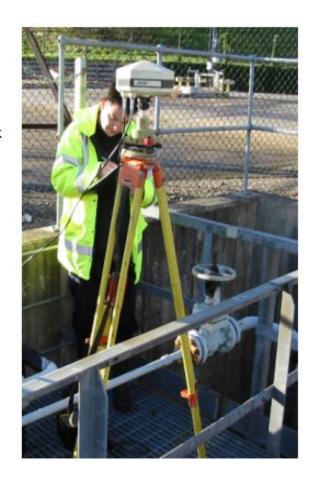
IMU检测-中心线定位

步骤1: 国内有测绘资质的单位完成地面GPS测量

- 运行加载了IMU装置的检测器前,客户应沿管 道中心线每1-2公里在标记处的已知位置设点, 摆放定标盒,并测量这些点的GPS坐标位置,精 确到小数点后8位。
- 运行加载IMU装置的内检测器,定标盒记录工 具通过这些点的时间。
- 为确保报告达到较高精度且在合理的时间提交报告,上述测量必须绝对精确并严格执行工作指南要求(GE-PII W007工作指南)。

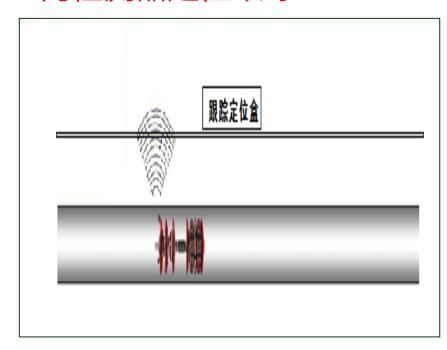
高精度的定位工具,可在极 短范围内精准定位检测器位 置

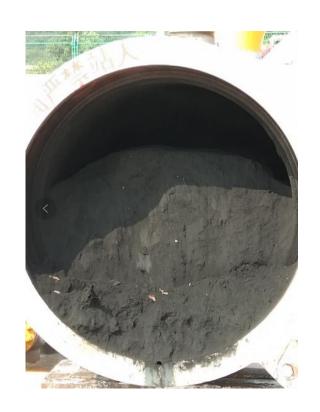
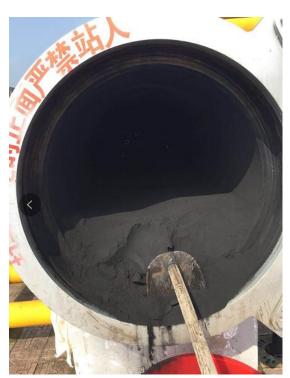
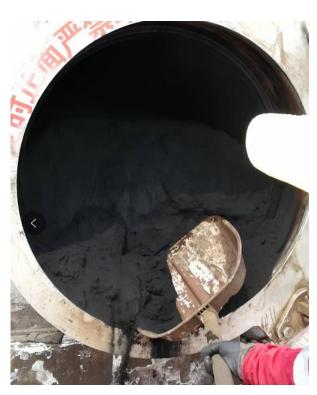
典型项目执行—某天然气管道70吨黑色粉尘

现场清出污物图片

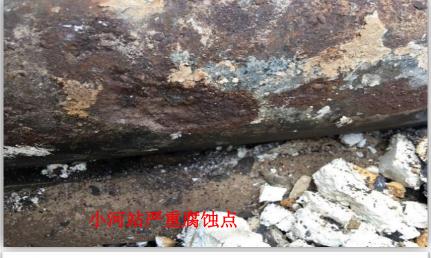
80%置信度

较高的5/8原则的缺陷深度阈值

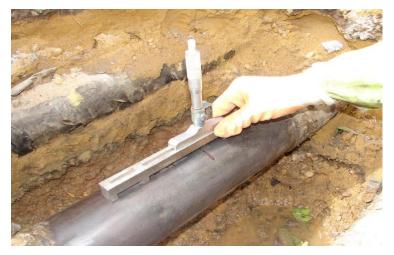
外部金属 损失

测量外部金属损失深度的 最有效方法是采用支架和 深度千分尺。

计算特征深度时,必须采用特征附近的壁厚测值。

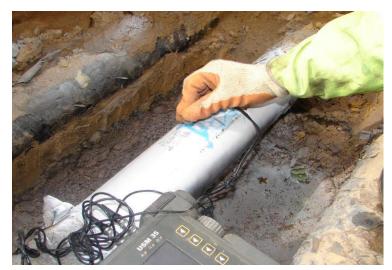
内部金属 损失

这种工具测量的是管道 剩余壁厚—结合附近的 (正常)壁厚值可计算 出特征深度
